Città di
TREZZO SULL'ADDA
Città Metropolitana di Milano

IL RESTAURO DEL CASTELLO VISCONTEO: INTERVENTO SULLA STRUTTURA ADIACENTE ALLA TORRE

DESCRIZIONE DETTAGLIATA DELL'INTERVENTO

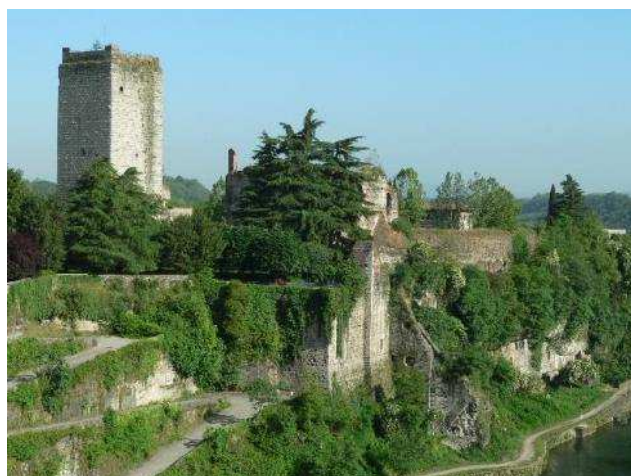
Lo spoglio dei paramenti murari esterni in Ceppo e Granito di molte parti ha lasciato quelli che originariamente erano i paramenti interni delle strutture murarie, più irregolari e incoerenti, all'azione incessante degli agenti atmosferici: i fenomeni più preoccupanti si registrano sulle pareti Est e Nord della Posterla, caratterizzate da estesi fenomeni di infiltrazione d'acqua ed erosione dei paramenti costituiti da ciotoli e mattoni in una matrice di malta di calce.

Gli apparecchi murari già molto rimaneggiati e resi vulnerabili dalle gravi demolizioni ottocentesche sono interessati da una continua azione erosiva indotta dall'acqua che, oltre a interessare le superfici esterne dei paramenti esposti, penetra profondamente nei riempimenti di terra presenti nella parte di sommità della struttura e attraversa su tutta la loro altezza le pareti, compresa quella orientale della torre, determinando gravi fenomeni di degrado delle malte e degli elementi lapidei che le compongono.

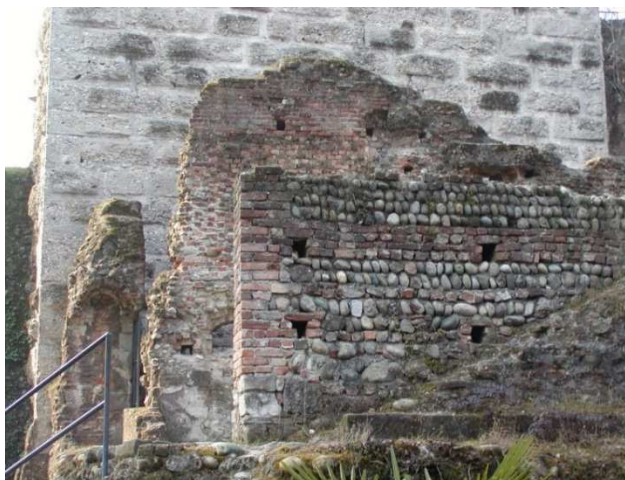
La notevole e persistente azione di degrado causata dall'acqua e dalla vegetazione infestante sta determinando in alcune zone dei fronti Nord e Est un grave fenomeno di disgregazione profonda delle malte di allettamento ed un conseguente svuotamento del tessuto connettivo che determina il frequente distacco e la caduta di blocchi lapidei anche di notevoli dimensioni dalle pareti. Questo

fenomeno, particolarmente marcato al termine della stagione invernale, sta causando la formazione di lacune sempre più ampie sui paramenti murari.

Gli interventi di restauro sul corpo della Posterla saranno finalizzati alla messa in sicurezza delle strutture murarie degradate e ad una corretta regimentazione delle acque meteoriche che attualmente si infiltrano nei corpi murari determinando gravi fenomeni di disgregazione e distacco dei paramenti. Si prevedono sinteticamente:

1. Sbiancamento estradossale per la rimozione dei consistenti riempimenti in terra presenti sulla copertura del manufatto;
2. Impermeabilizzazione del piano di copertura attraverso la posa in opera di geomembrane opportunamente risvoltate sui contorni murari e saldate;

- b. Operazioni di pulitura dei lapidei e delle malte di allettamento
 - c. Disinfezione e disinfestazione delle essenze infestanti
 - d. Scarifica profonda degli allettamenti compromessi e ripristino strutturale degli stessi con malta a base di calce idraulica e pozzolana
